Reform Plan

Reform Data

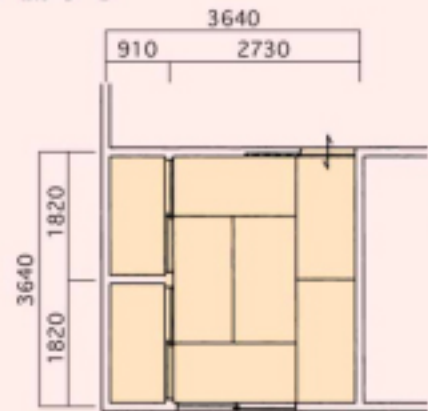
BEFORE

古くなり、使い勝手も  
悪い和室

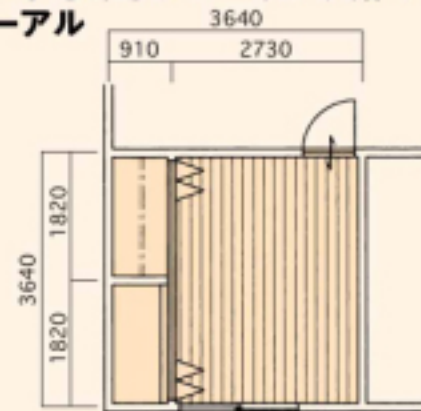
AFTER

広いクローゼットもあるフローリング貼の  
洋室にリニューアル

- 和室・押入/解体
- ドア/本体、枠取替
- クローゼット折れ戸/本体、枠取付  
(内部/枕棚、中棚、パイプハンガー取付)
- 床/ネダ下地の上、フローリング貼
- 巾木・廻り縁・窓枠/取付
- 天井・壁/PB下地の上、壁紙貼

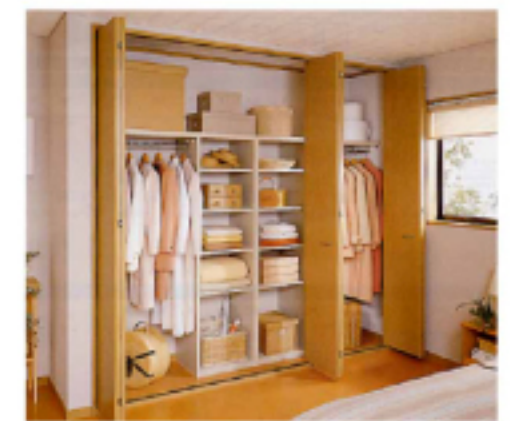
① ドア  
框デザインタイプ

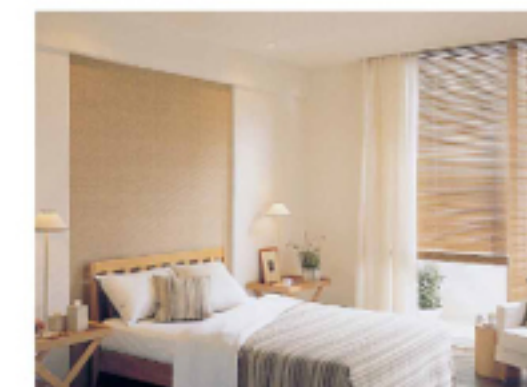
天井・壁装材

⑦ 壁紙
